**GROUPE PERMANENT DU DEA  
POUR LA SÉCURITÉ DE LA GESTION  
DU TRAFIC AERIEN  
(GPSA)**

**BILAN RTBA  
ÉVÉNEMENTS ANNÉE 2022  
SESSION GPSA 14 DU 04 AVRIL 2023**

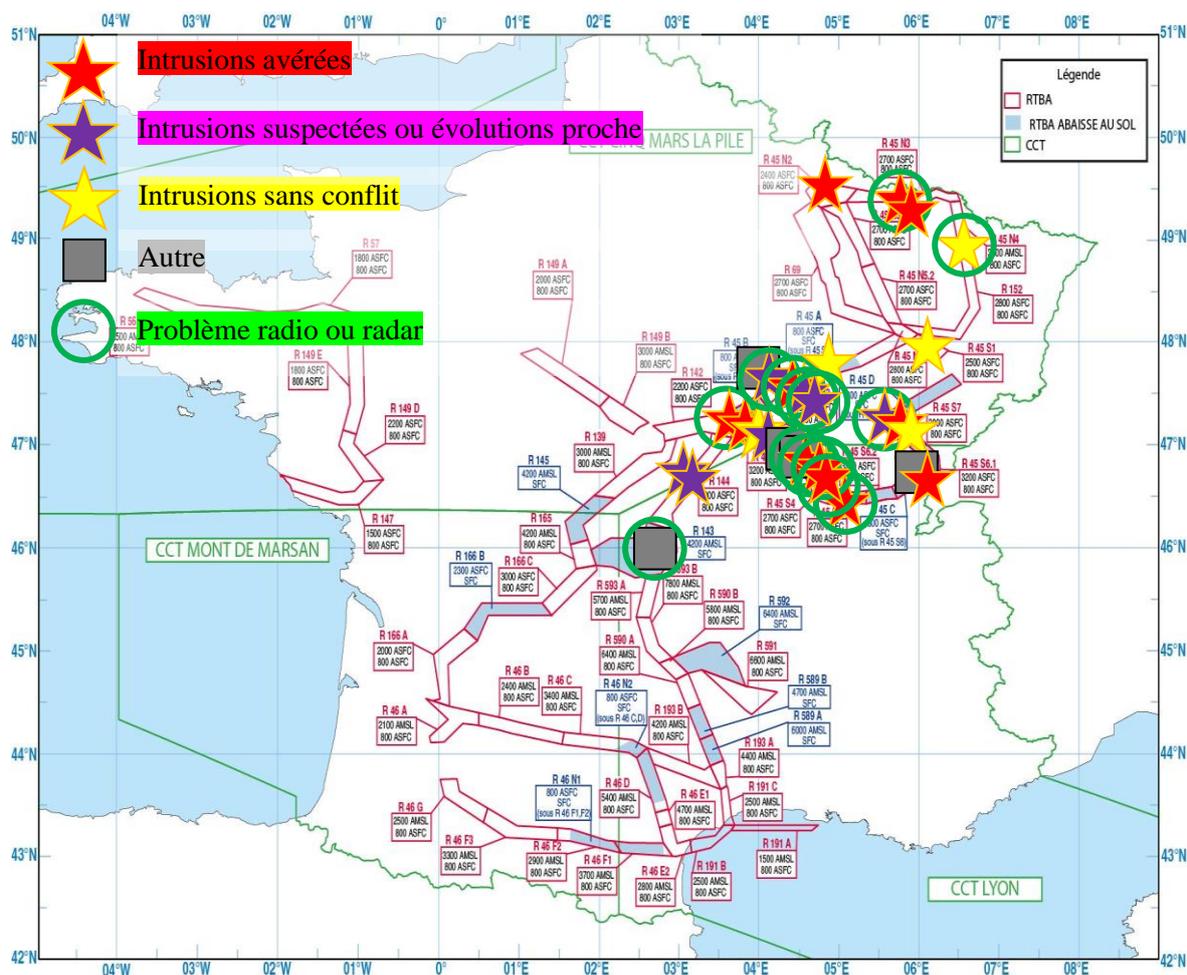
#### 5. CARTOGRAPHIE DES EVENEMENTS 2022

On identifie clairement un hot spot dans l'Est de la France qui correspond à la zone où la majorité des activités RTBA est réalisée.
