OBJET : Rapport de la Commission mixte de sécurité de la gestion du trafic
aérien (CMSA) - Evénements de l'année 2010.

P. JOINTE : Rapport de la CMSA – Evénements de l'année 2010

Rapport annuel 2010

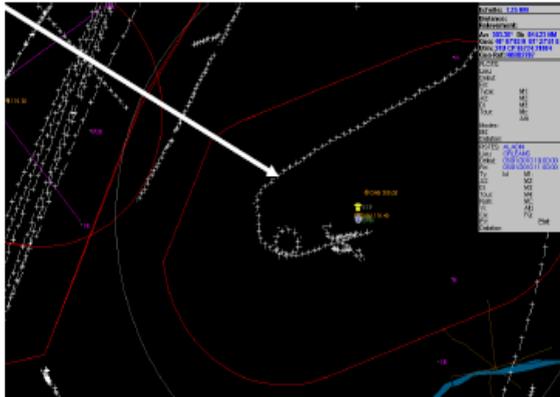
Trajectoire du TBM 700, CTM 1291 (Recopie OTARIS de l'ESCA IC.123, extrait du dossier d'analyse locale)

- de la séparation verticale assurée en permanence par l'approche (clairance la plus basse à 2000 ft QFE pour le TBM 700 / 1000 ft QFE pour le C130 en tour de piste),
- des conditions météorologiques VMC,
- de l'acquisition visuelle réciproque des deux équipages suite aux informations de trafic effectuées par l'approche et la vigie ;
- de la perte par le TBM700 du contact visuel sur le C130 au passage à la verticale de celui-ci,
- de la manœuvre de 360° effectuée par le TBM 700,
- de l'absence de réactualisation de l'information de trafic du C130 au TBM700 lors du transfert à la tour, avec en particulier une indication de la position verticale du C130 ;

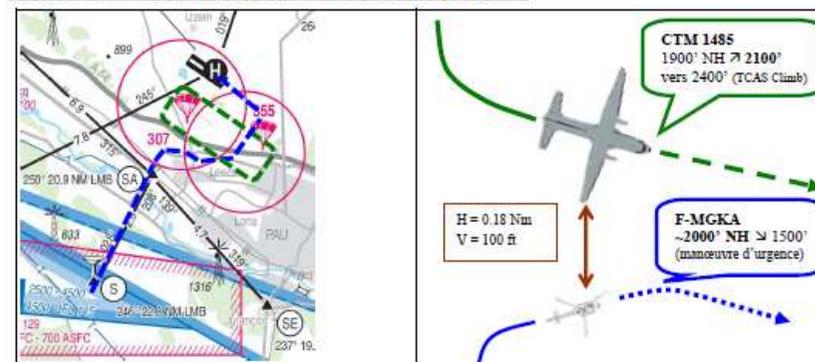
SITUATION ET SCHEMA DESCRIPTIF DE L'EVENEMENT

- des valeurs minimales de séparation de 0,18 Nm horizontalement et 100ft verticalement selon les enregistrements radar militaires,
 - des 2 avis de résolution TCAS reçus et suivis "difficilement" par l'équipage du CASA à cause de la configuration de largage du CASA (vitesse faible, porte ouverte, personnel debout en soute),

- du non-respect de l'altitude publiée par la Gazelle,
 - du manque de formalisme lors de la délivrance de la clairance par l'ATC à la Gazelle,
 - des conditions météorologiques,

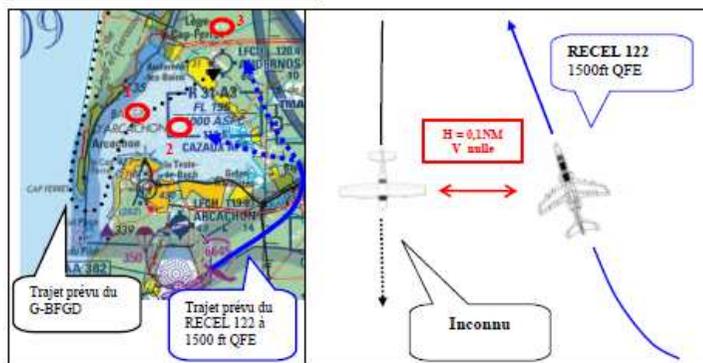
SITUATION ESTIMEE DE L'EVENEMENT

Selon le témoignage du contrôleur MONTEE, l'aéronef 1 est détecté à 1000 ft au niveau de l'île aux oiseaux, l'aéronef 2 à 1500 ft au milieu du bassin et l'aéronef 3 à 2000 ft au Nord d'Andermos. Le manque de précision des témoignages ne permet pas de connaître la trajectoire de l'Alphajet.

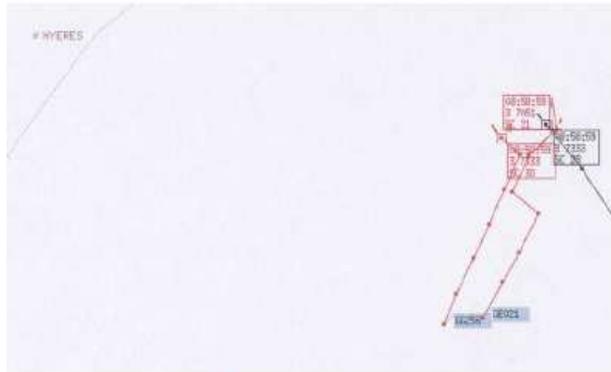
Extraits de la restitution radar fournie par le CDC de Nice :

Nota : sur l'image ci-dessus, la troisième piste la plus à gauche (GG256) est à éliminer (fausse piste issue d'un amalgame d'éléments des deux autres pistes).

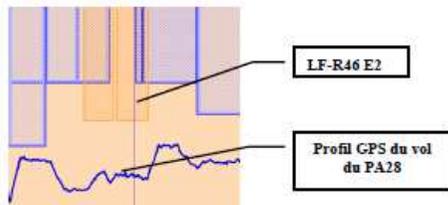
-le pilote VFR a fourni une restitution GPS de son vol qui met en évidence que le trajet du PA28 se situait en dessous du RTBA,
