: Rapport de la Commission mixte de sécurité de la gestion du trafic

aérien - Evénements de l'année 2011.

Rapport annuel 2011

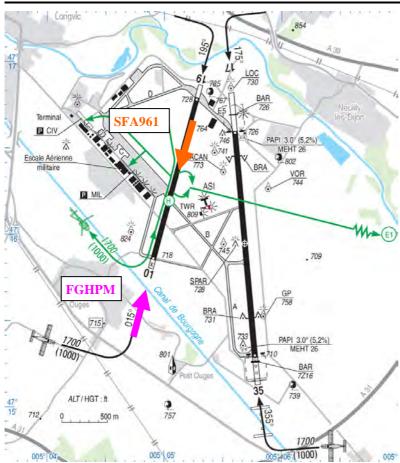
### SITUATION ET SCHEMA DESCRIPTIF DE L'EVENEMENT

Т	
Nature de l'évènement :	Présentation d'un MO20 en finale piste 01 pour atterrissage alor qu'un BE58 remonte la piste 01/19.	
Jour, date et heure :	vendredi 24 juin 2011 à 13h5	77 UTC
Lieu :	Circulation d'aérodrome du terrain	ı de Dijon
Type d'espace :	CTR	
Classe d'espace :	Classe D	
	NON PLAIGNANT	NON PLAIGNANT
IDENTIFICATION	SFA 961	FGHPM
TYPE D'AÉRONEF	BE58	MO20
EXPLOITANT	ENAC	Privé
NATURE DU VOL	Navigation IFR	Navigation VFR
REGIME DE VOL	CAG/IFR	CAG/VFR
TRAJET	Dijon Longvic – Saint-Yan	Dijon Darois – Dijon Longvic
CONFIGURATION	Roulage	Finale 01
VITESSE	Sans objet	Inconnue
CONTACT RADIO	Dijon Sol (fréquence 122,10)	Dijon Sol (fréquence 122,10)
EQUIPEMENT BORD	Mode 3/A (6462) + C	Mode A (7000) + C
ALARME FDS sur secteur	Sans objet	Sans objet
ALARME TCAS	A/C non équipé	A/C non équipé
CONDITIONS DE VOL (selon pilotes)	VMC	VMC
VISUEL AVANT CROISEMENT	Oui	Oui
MANOEUVRE D'EVITEMENT	Non	Oui
SEPARATIONS MINIMALES (selon pilote)	Sans objet	Sans objet

Le vendredi 24 juin 2011 un MO20, FGHPM, procède base main gauche et est autorisé à l'atterrissage en piste 01.

Cependant, la situation réelle au moment de l'événement est la suivante : trois vols IFR, trois vols VFR et le véhicule de la prévention aviaire en fréquence.

Autorisation de remonter la piste délivrée par le contrôleur alors qu'un A/C est autorisé à l'atterrissage.

- le respect de la mise en place,
- l'attention particulière à apporter sur le choix opportun du moment de la relève, notamment lors de trafic soutenu,
- le fait de ne pas hésiter à demander « de l'aide » si le trafic le nécessite, au bon moment,
- la responsabilité du chef vigie, qui doit s'assurer que la relève est effective avant de quitter son poste,
- l'importance de regarder la disponibilité de la piste lors des phases d'atterrissage et décollage,

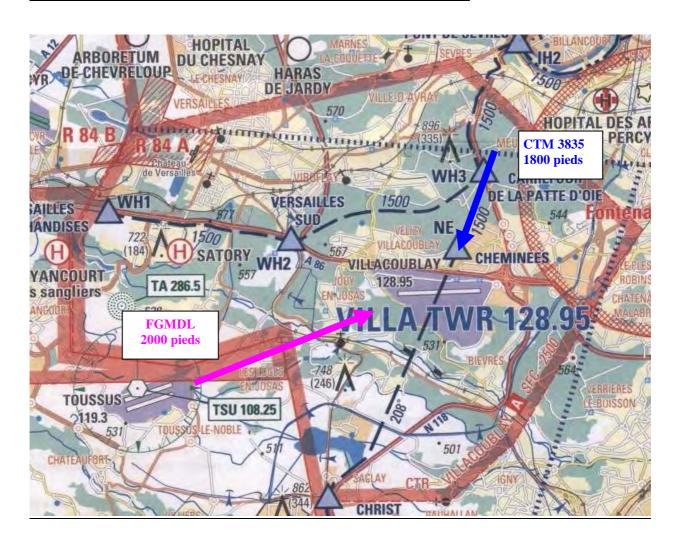
### SITUATION ET SCHEMA DESCRIPTIF DE L'EVENEMENT

Le jeudi 13 octobre 2011, un Super Puma, CTM 3835, rentre de navigation pour un atterrissage sur le terrain de Villacoublay. Il est transféré par Issy les Moulineaux à 2000ft QNH au point d'entrée nord de la CTR de Villacoublay (WH3) pour suivre l'itinéraire de transit VFR à 1500ft et intégrer le circuit du terrain de Villacoublay.

L'événement a lieu au moment de la relève. Le contrôleur SOL a quitté son poste pour prendre la relève au poste Départ en salle d'approche. Le contrôleur LOC est seul à la vigie.

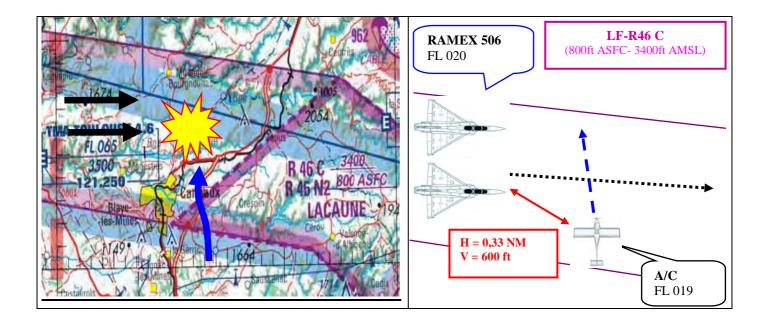
### SITUATION ET SCHEMA DESCRIPTIF DE L'EVENEMENT

Le leader, RAMEX 506A, monte et croise à vue le trafic convergent dans le tuyau. C'est un avion léger d'aéroclub volant à 1000ft sol. La patrouille continue sa mission et rend compte de son intention de poser un airprox.

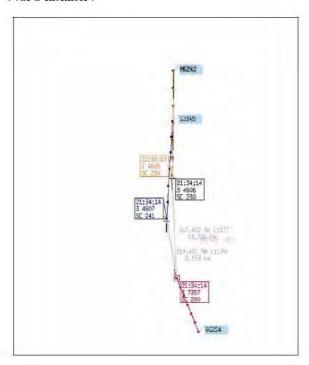
21h34'14'': vue d'ensemble:

ALARME TCAS	RA/T-CAS initial « climb »	A/C non équipé ACAS
CONDITIONS DE VOL (selon pilotes)	VMC de mit	VMC de nuit
VISUEL AVANT CROISEMEN	NT Non	Non
MANOEUVRE D'EVITEMEN'	Oui (suivi du RA/T-CAS en montant de 300 à 400 ft)	Non
SEPARATIONS MINIMALES (selon pilotes)	20 m verticalement	Non déterminée
	20 m horizontalement	Non déterminée
SEPARATIONS MINIMALES	selon enregistrement radar : H = 0.6 NM	M = 3400  ft

Extraits de la restitution radar fournie par le CDC de Lyon:

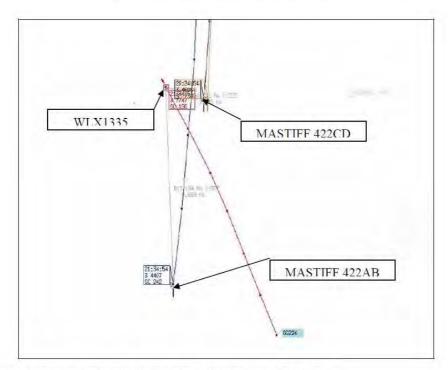
21h34'54'': croisement au plus près: 0.6 NM et 3400 ft entre WLX1335 et MASTIFF 422CD:

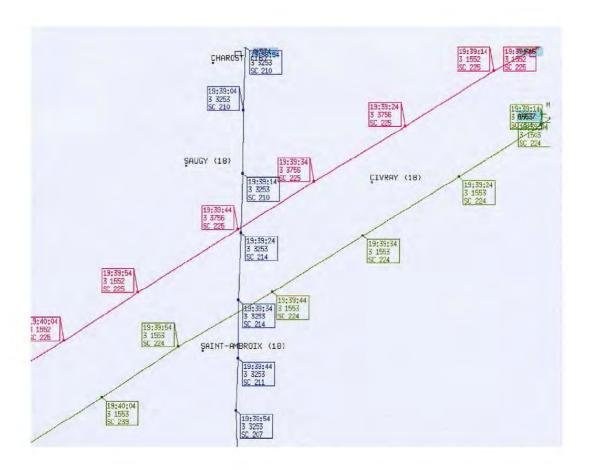
A 19h39'24'', la cabine 2 du CDC détecte le trafic AT45 au FL214; celui-ci est en effet en train de suivre son RA « climb ». Elle ordonne donc un évitement d'urgence, en délivrant l'instruction à la patrouille de monter vers le FL255.

Extrait de la restitution radar fournie par le CDC de Cinq Mars La Pile :

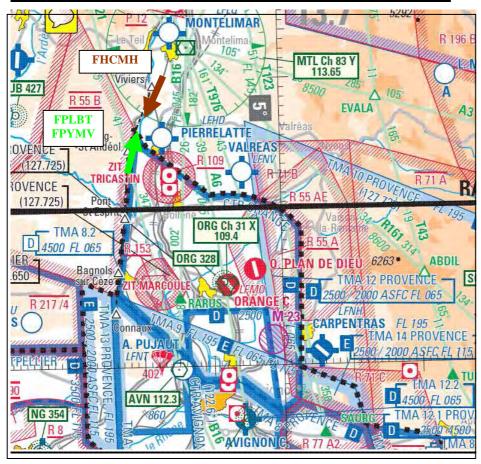
### SITUATION ET SCHEMA DESCRIPTIF DE L'EVENEMENT

L'événement a eu lieu au passage du point Viviers qui se situe en EANC de classe G. La densité de trafic en fréquence ce jour-là avec l'approche est particulièrement élevée.

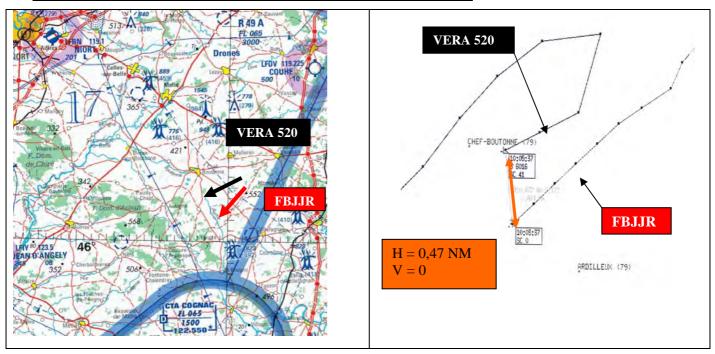
## SITUATION ET SCHEMA DESCRIPTIF DE L'EVENEMENT

- L'absence de contact radio du FBJJR avec l'approche de Cognac s'explique par le fait que peu de temps après son décollage, le FBJJR a subi une panne électrique qui le prive de toute son instrumentation de bord. Il décide alors de poursuivre son voyage en volant à 500ft, en espace aérien de classe G. Seulement, au voisinage de Cognac, le FBJJR subit des turbulences et afin de s'en épargner, le pilote choisit de voler plus haut. Stable à 4500ft, il croise la route du VERA 520 et comprend qu'il est dans la LF R 49. Il descend alors rapidement à 2000 ft.
- Le pilote a effectué le voyage retour d'Andernos (33) vers la région parisienne dans les mêmes conditions.
- Ce vol en transit dans la LF R 49 A a fait l'objet d'une MASA<sup>11</sup>.

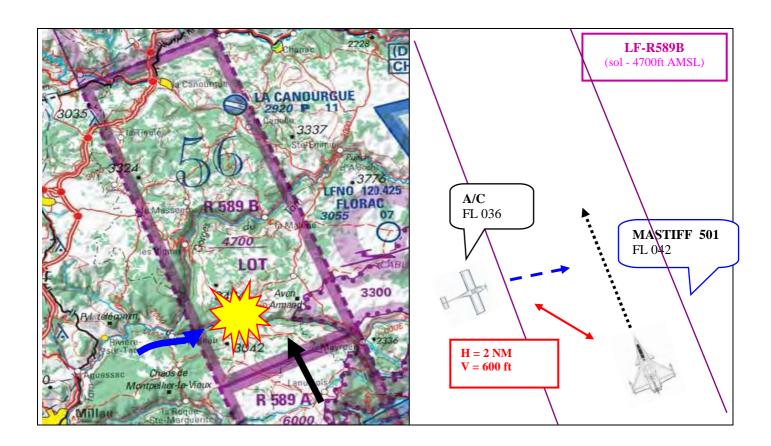
### SITUATION ET SCHEMA DESCRIPTIF DE L'EVENEMENT

L'équipage obtient alors le contact radar puis visuel de l'appareil. C'est un avion léger monomoteur à ailes hautes à faible vitesse. La séparation est assurée par l'équipage.

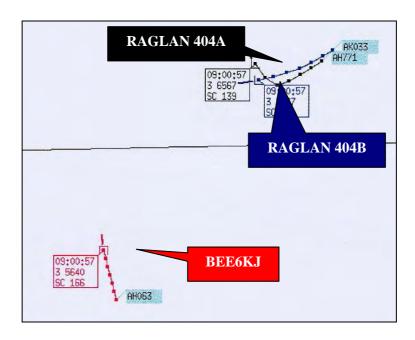
la cabine 2) avec le plan de vol. Il s'agit en fait de la piste du RAGLAN 404 B que la cabine 6 va alors considérer comme étant celle de la patrouille en « PS ». Une autre piste paraît la croiser avec un cap 320, mais les deux personnels de la cabine 6 pensent à une fausse piste, puisqu'il n'y a pas de plot associé sur le scope, et que la patrouille est « rassemblée ».

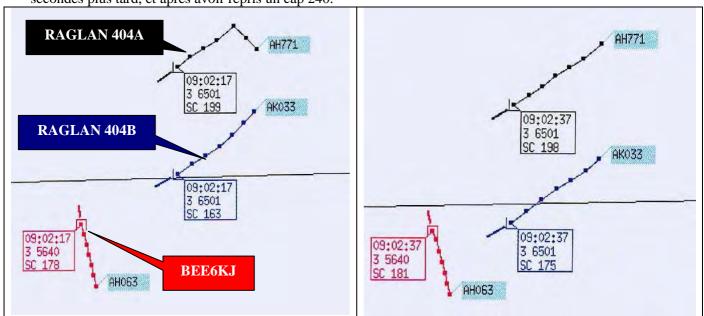
Dans le même temps, le numéro 2 annonce sur la fréquence interne à la patrouille qu'en réalité il n'a pas visuel sur le leader : il voyait un liner plus loin, qu'il avait pris pour son leader. Le leader choisit de rester sur la fréquence interne patrouille pour gérer la sécurité entre les 2 appareils et ne contactera Raki que 53 secondes plus tard, et après avoir repris un cap 240.

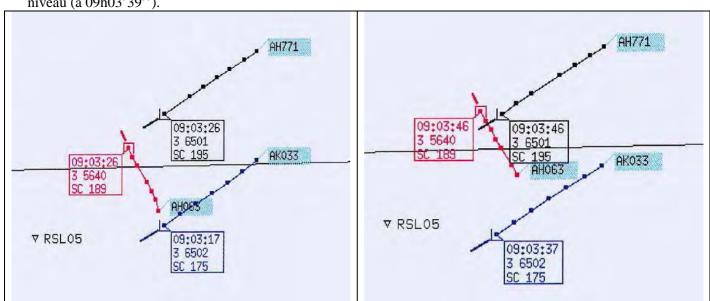
Le contrôleur de la cabine 6 ordonne un évitement à monter FL215 au leader (à 09h03'19''), qui atteint ce niveau (à 09h03'39'').

Le passage au plus près est de 2,5 NM et 500 pieds.

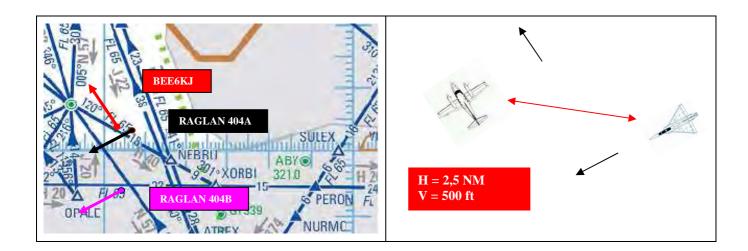
## SITUATION ET SCHEMA DESCRIPTIF DE L'EVENEMENT

Transmission d'information erronée par le RAGLAN 404B. Le facteur déclenchant de cet évènement est l'annonce du visuel du leader par le RAGLAN 404B. Cette erreur va conditionner tout le reste de la procédure et le schéma mental des contrôleurs en poste, de même que celui du pilote du RAGLAN 404A. A partir de cet instant, tous les acteurs de cet évènement sont dans l'erreur

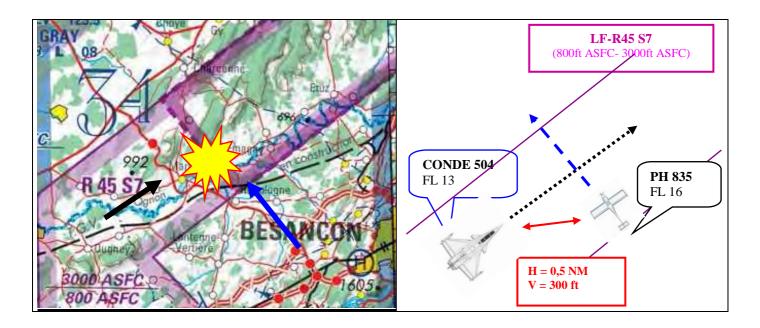
### SITUATION ET SCHEMA DESCRIPTIF DE L'EVENEMENT

Le pilote néerlandais du motoplaneur débriefera et dira ne pas avoir eu de visuel sur le Mirage 2000D. Il admettra avoir connaissance de l'activation de la zone R45 Sud et d'avoir tenté de l'éviter avec ses moyens de navigation.

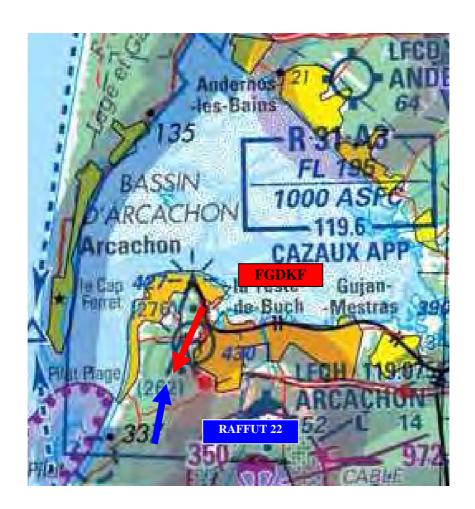
## SITUATION ET SCHEMA DESCRIPTIF DE L'EVENEMENT

A 13h22Z, le pilote du PUMA est surpris par la présence du DR400, même niveau, route inverse et dépose un ASR airprox.

- une réflexion est ouverte sur la faisabilité d'une procédure de départ hélicoptère, permettant d'éviter la limite verticale de zone de 1000 pieds. En effet, la commission propose, soit un départ à 500 pieds, soit un départ à 1500 pieds ou plus, selon le trafic et les conditions météorologiques du moment. Cette procédure, établie en étroite collaboration avec l'EH 01.067, sera inscrite dans les CPUT.
- un rappel sera fait aux équipages et aux contrôleurs sur la nécessité de s'étager par rapport à une limite de zone, illustré par le RETEX de cet événement.
