OBJET : Rapport de la Commission mixte de sécurité de la gestion du trafic
aérien (CMSA) - Evénements de l'année 2010.

P. JOINTE : Rapport de la CMSA – Evénements de l'année 2010

Rapport annuel 2010

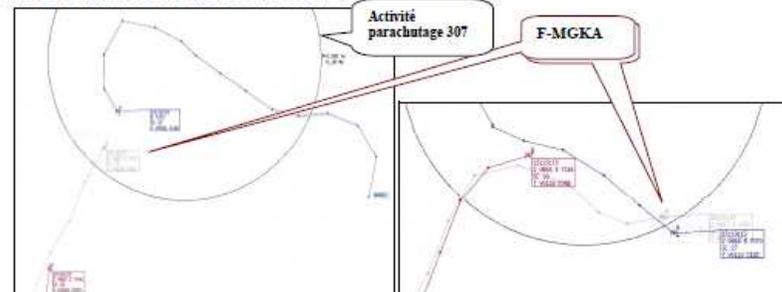
A 13H18.20, F-MGKA informe : « Oui Kilo Alpha on arrive à Sierra Unité Alpha et on a visuel sur le sur l'avion. » TWR répond : « Reçu et vous évitez le survol de la 307 comme je vous ai dit. » F-MGKA ajoute : « Oui oui on est entrain de se mettre en vent arrière. »

A 13H18.58, CTM 1485 annonce : « Pau Tour COTAM 14 85 le CASA on a une résolution TCAS hein. » TWR répond : « Reçu 14 85 ben les gazelles étaient informées de votre présence et devaient contourner la zone. »

- des valeurs minimales de séparation de 0,18 Nm horizontalement et 100ft verticalement selon les enregistrements radar militaires,
 - des 2 avis de résolution TCAS reçus et suivis "difficilement" par l'équipage du CASA à cause de la configuration de largage du CASA (vitesse faible, porte ouverte, personnel debout en soute),

- du non-respect de l'altitude publiée par la Gazelle,
 - du manque de formalisme lors de la délivrance de la clairance par l'ATC à la Gazelle,
 - des conditions météorologiques,

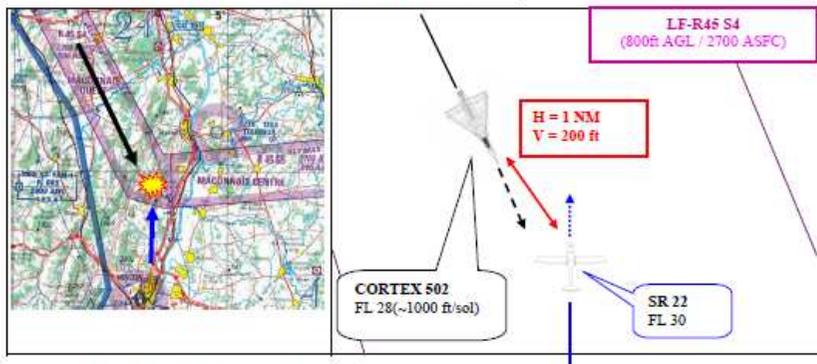
SITUATION ET SCHEMA DESCRIPTIF DE L'EVENEMENT

- L'information de trafic a été effectuée sur la fréquence commune 317,500Mhz par la cabine multiservices du CDC de Lyon.

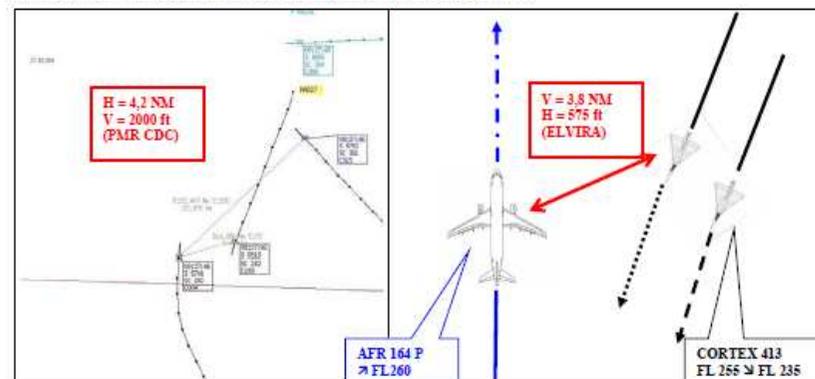
SITUATION ET SCHEMA DESCRIPTIF DE L'EVENEMENT

- L'événement se produit dans le secteur UJ du CRNA Nord à l'intérieur duquel il a été constaté une recrudescence des notifications d'événements (INCA et/ou FNE) de ce type. Ce phénomène concerne également le secteur adjacent « AR » et « UT ». Ils ont en commun la gestion des arrivées et départs des terrains de Paris et de Lyon.

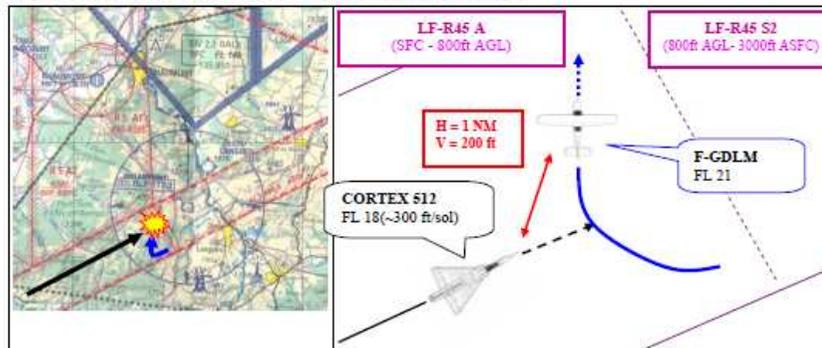
SITUATION ET SCHEMA DESCRIPTIF DE L'EVENEMENT

- une fiche d'infraction a été déposée par le CDC Drachenbronn à l'encontre du C182,
- le vol de surveillance ne devait pas dépasser l'Ouest de la ville de Voisines, et le pilotage se faisait « à la carte »,
- l'équipage du C162 était composé d'un pilote et d'un observateur,
- le pilote a expliqué téléphoniquement :
 - * qu'il pensait que la surcharge cartographique de la carte 500K, délimitant la LF-R45A, était en fait le prolongement de celui de la LF-R5 A1,
 - * qu'il été en train de réinitialiser son GPS avec comme trace de référence, le trait de limitation de la LF-R45 A et qu'il entame un virage à 180°.

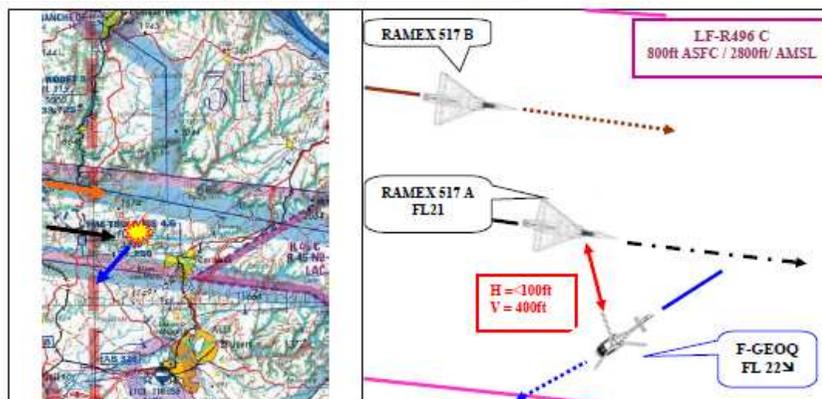
SITUATION ET SCHEMA DESCRIPTIF DE L'EVENEMENT

CONDITIONS DE VOL (selon pilotes)	VMC	VMC
VISUEL AVANT CROISEMENT	Non	Oui
MANOEUVRE D'EVITEMENT	Non	Non
SEPARATIONS MINIMALES (selon pilote)	H = nulle V = 400ft	Non estimées
SEPARATIONS MINIMALES selon enregistrements radars :	Non exploitable

- les équipages des M2000 évoluent sous JVN,
- la clôture d'analyse locale n'est toujours pas parvenue au BCM ce jour,
- un débriefing entre les pilotes incriminés a été effectué téléphoniquement.

- des valeurs minimales de séparation nulle horizontalement et 400ft verticalement selon les estimations de l'équipage du M2000N,
- des informations de trafic délivrées par le contrôleur défense ce même équipage,
- des informations de trafic délivrées par le contrôleur civil au pilote de SAMU 12,
- de la manœuvre d'évitement à descendre exécutée par le pilote de l'hélicoptère,
- de l'acquisition du contact visuel par ce dernier peu avant le croisement,
- de la grande différence de vitesse entre les deux types d'aéronef,
- des conditions de vol nocturnes,
- de l'évolution de l'hélicoptère en dessous du RTBA,
- des bonnes conditions météo,

- conditions de vol nocturnes.

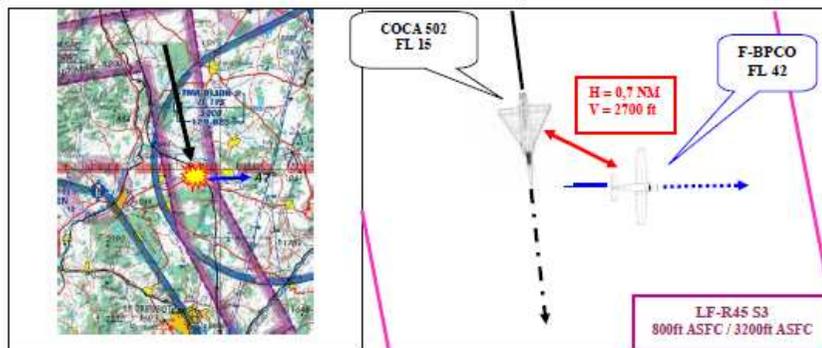
SITUATION ET SCHEMA DESCRIPTIF DE L'EVENEMENT

CONDITIONS DE VOL (selon pilotes)	VMC	VMC
VISUEL AVANT CROISEMENT	Oui	Non
MANOEUVRE D'EVITEMENT	Non	Non
SEPARATIONS MINIMALES (selon pilote)	Non précisé	Non précisé
SEPARATIONS MINIMALES selon enregistrements radars :	H = 0,7 NM	V = 2700 ft

- après calculs, il s'avère que le trafic VFR évoluait environ 200ft au dessus du RTBA,
- l'équipage croiserait 6 mn plus un autre trafic VFR avec un espacement estimé de 3NM,
- l'équipage du DR 421 avait bien préparé le vol et était conscient de l'activation du RTBA.

- des valeurs minimales de séparation de 0,7 Nm horizontalement et 2700ft verticalement selon les restitutions radar défense,
- des informations de trafic délivrées par le contrôleur défense à l'équipage du Mirage 2000,
- de l'acquisition du contact visuel par l'équipage défense avant le croisement,
- de la grande différence de vitesse entre les deux types d'aéronef,
- de l'évolution du DR421 au dessus du RTBA,
- des bonnes conditions météo,

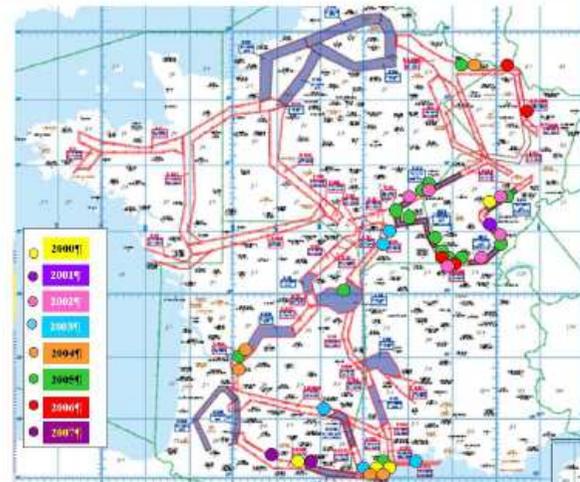
Evènements années 2000 à 2007

Il apparaît aujourd'hui que cette mesure a contribué à améliorer la sécurité. Cependant, un nombre conséquent d'événements continue à être notifiés par les équipages et/ou les centres de contrôle militaire. Deux secteurs sont particulièrement concernés (LF-R45 et LF-R191).
